Ulkotilanne 1 / Kolmiulotteinen kuvanmuodostus

Ulkotilanne 1 / Pohjapintaelementti 1 / Pinta 1 / Isolux-käyrät (E)

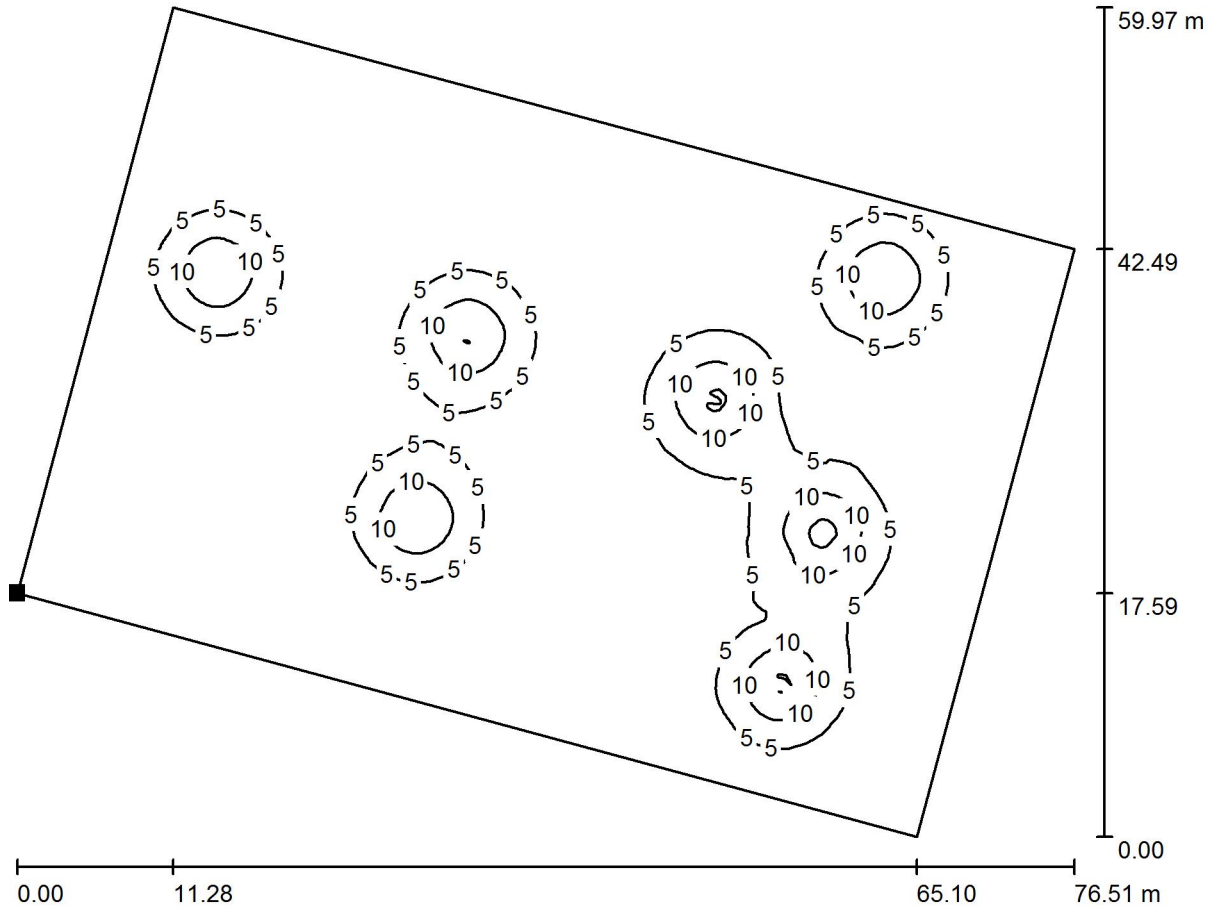
Arvot (yksikkö) Lux, Mittakaava 1 : 547

Pinnan sijainti ulkotilanteessa:
Merkitty piste:
(414.443 m, 206.470 m, 0.000 m)

Rasteri: 128 x 128 Pisteet

E_m [lx]
3.03

E_{min} [lx]
0.11

E_{max} [lx]
16

E_{min} / E_m
0.037

E_{min} / E_{max}
0.007

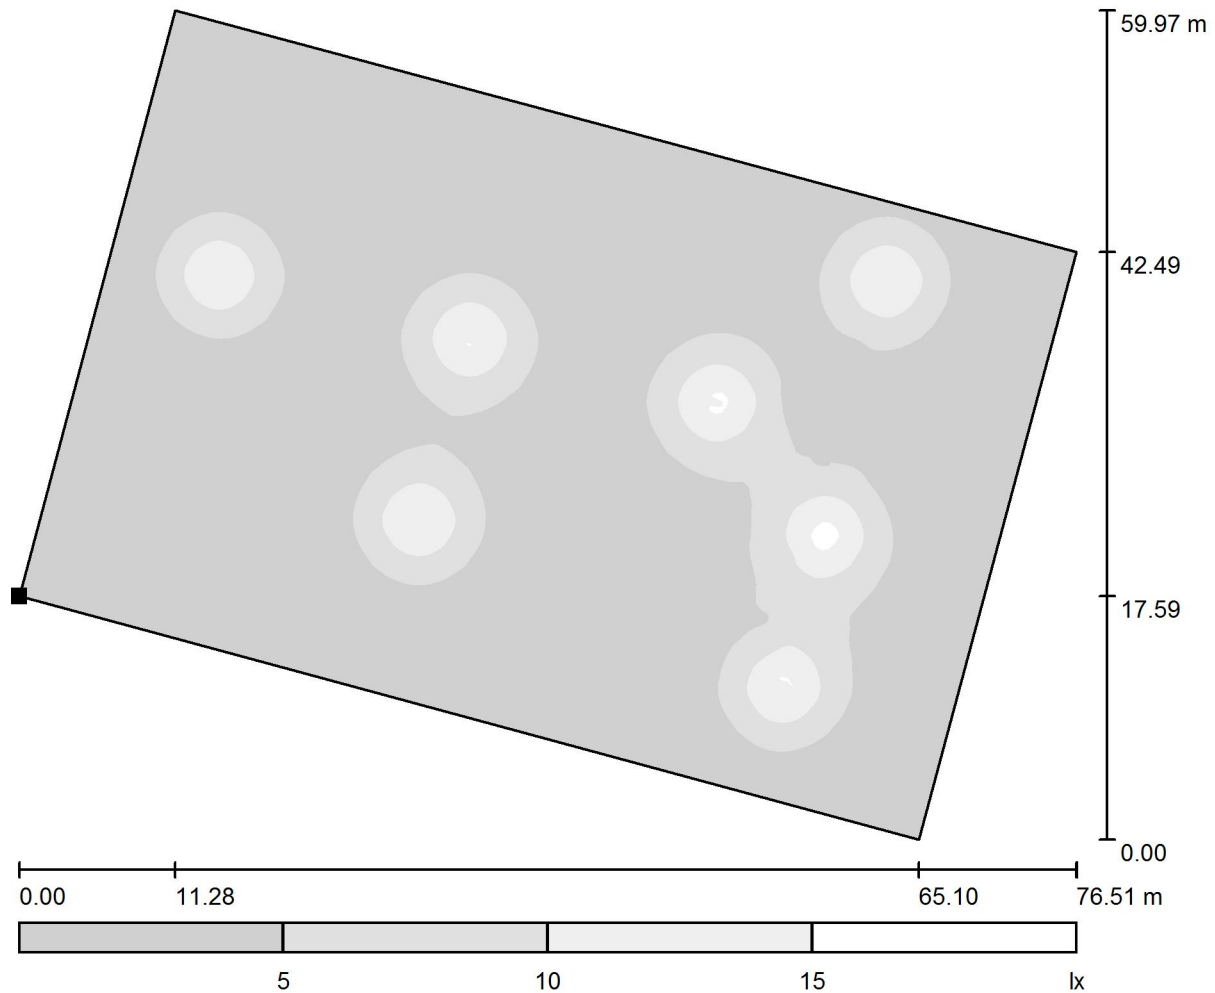
Ulkotilanne 1 / Pohjapintaelementti 1 / Pinta 1 / Harmaa-asteikko (E)

Mittakaava 1 : 547

Pinnan sijainti ulkotilanteessa:
Merkitty piste:
(414.443 m, 206.470 m, 0.000 m)

Rasteri: 128 x 128 Pisteet

E_m [lx]
3.03

E_{min} [lx]
0.11

E_{max} [lx]
16

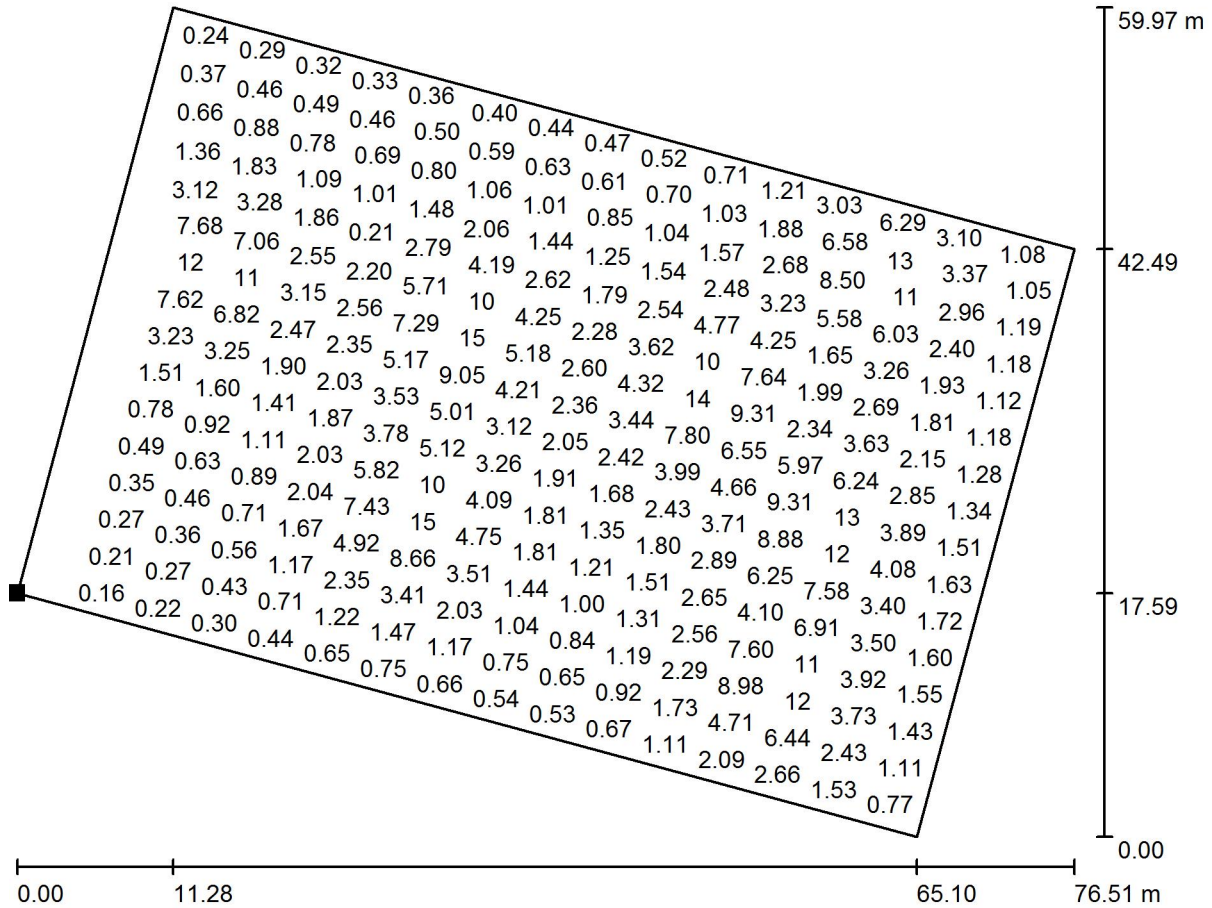
Ulkotilanne 1 / Pohjapintaelementti 1 / Pinta 1 / Arvokaavio (E)

Arvot (yksikkö) Lux, Mittakaava 1 : 547

Kaikkia laskettuja arvoja ei voi esittää.

Rasteri: 128 x 128 Pisteet

E_m [lx]
3.03

E_{min} [lx]
0.11

E_{max} [lx]
16
